Recuperación de suelos erosionados en parcela agrícola-ganadera con hidrotecnias correctivas

Serra Juan, Universidad Nacional de la Patagonia San Juan Bosco

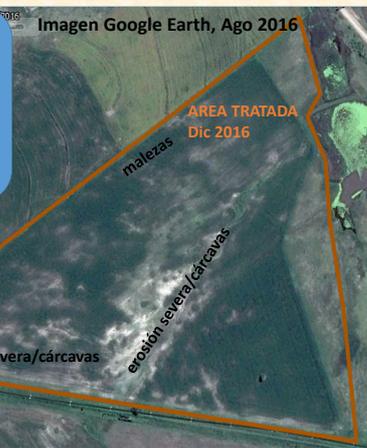
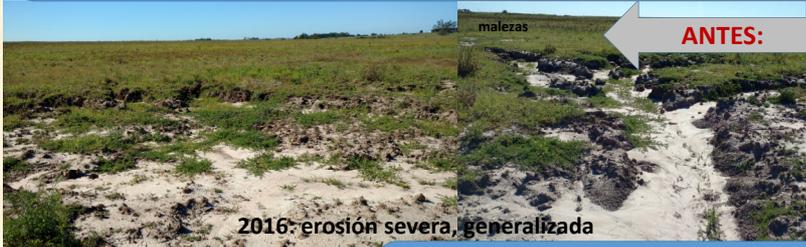
Introducción: Entre Ríos tuvo por muchas décadas un avance progresivo de erosión acelerada, particularmente por cárcavas retrogradantes. Las prácticas agrícola-ganaderas fueron y son determinantes, condicionadas por tipos de suelos, intensidad de sus lluvias, topografía. La incorporación de técnicas de laboreo conservacionistas intensificadas a partir de los años '80, acompañados de fuertes incentivos tecnológicos y estímulos impositivos, revirtieron este proceso hoy en franca recuperación. Este trabajo aplicó hidrotecnias conocidas, de uso común en la zona, para recuperación de suelos erosionados y regeneración vegetal. La parcela tratada (dic 2016) se ubica dentro de un campo agrícola-ganadero de 43 has en el Distrito entrerriano de Algarrobitos, entre Hernández y Aranguren. Parcela de 26 has, con erosión severa por cárcavas retrogradantes, de uso agrícola (cereales, oleaginosas), ganadero (invernada). Excelentes resultados, contrastados también con seguimiento temporal de imágenes satelitales (Sentinel2) y procesamiento de Índice Verde (NDVI).

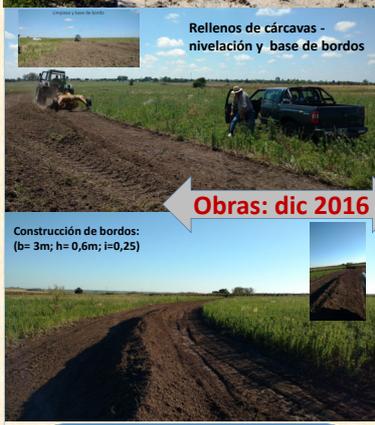
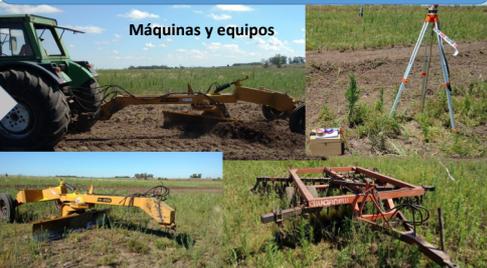
Materiales y métodos:
De campo (2016): Maquinaria utilizada: tractor c/ pala niveladora y disco. Instrumental: GPS, nivel óptico automático.
Hidrotecnias (dic 2016): Relleno de cárcavas. Diseño y construcción de bordos a nivel y mejoramiento de desagües.
Estado actual (2016): erosión acelerada, severa, por cárcavas a causa de sobrepastoreo, mal manejo agrícola, lluvias intensas en suelos desnudos.
Suelo: franco arcilloso; Pendiente de laderas: 1,5 a 2,7 %
Uso: Agrícola ganadero (Sin uso de 2014 a 2016); avance de malezas y cárcavas.
Implantación pasturas (alfalfa) en 2017.

Diseño agronómico-hidráulico de bordos y desagües:
Lluvia de diseño: 175 mm en 24 horas; R 20 años (regional) - Intensidad máxima: 119 mm/h. Inf. básica: 6 mm/h - Coef. Escorrentía C: 0,72 - Escorrentía: método del SCS. Altura de bordos: 0,60m (asentado) - Ancho de base de bordos: 3m. Espaciamiento entre bordos: min 46m, máx 133 m - Intervalo vertical de diseño de Bordos: 1,26m - Intervalo horizontal de diseño de bordos: 63 m - dH bordos: 2 m zona más alta, resto 1 m. Pendiente bordos (hacia desagües): 0,25 % - N° bordos: 8 - Long. total de bordos: 2.878 m - Long. Promedio: 360 m

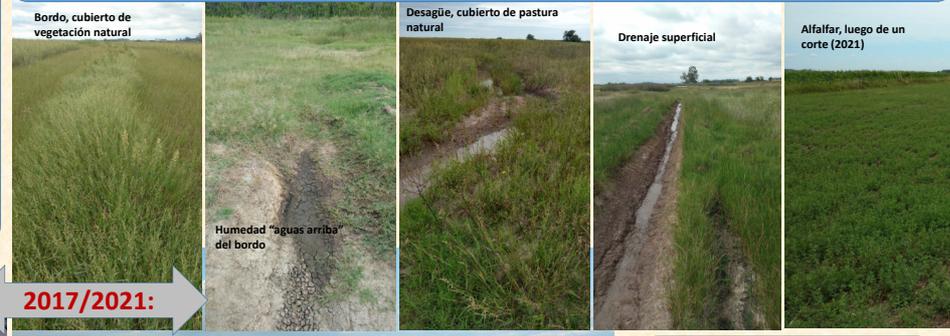
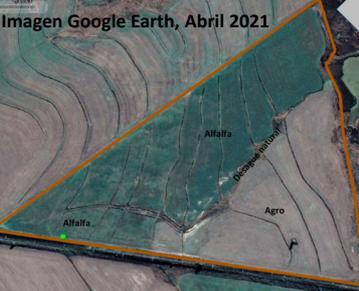
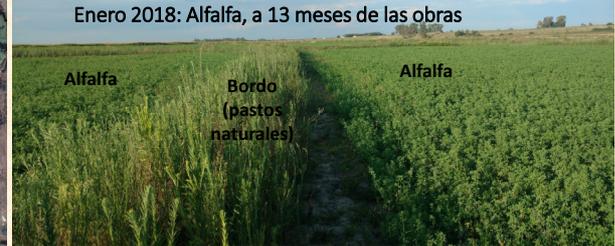
Resultados:
- A los 3 meses, con abundantes e intensas lluvias, los bordos no presentaron roturas, los desagües funcionaron correctamente a caudales superficiales muy inferiores;
- Seguimiento temporal con NDVI (Imgs Sentinel2) confirman los resultados.
- Mejor infiltración y humedad de suelos e/ bordos; rápida regeneración arbustiva.
- Al año, la parcela estaba recuperada, con 16 has implantadas con alfalfa, y resto sólo agrícola.
Actualmente (2021), la pastura muestra una regeneración total y completa del predio 16 has, sin signos erosivos, los desagües presentan una reducción natural de su ancho superficial de drenaje, cubiertos de pasturas naturales.
