CARACTERÍSTICAS E RESPOSTA HIDROLÓGICA DE PEQUENAS BACIAS COM LAMEIROS DO NE PORTUGAL

A. Ranzan¹, A.C. Royer^{2,3}, F. Fonseca³, T.de Figueiredo³, J. L. Rosa⁴, ¹Universidade Tecnológica Federal do Paraná – campus Francisco Beltrão, Paraná, Brasil. anaranzan.2014@alunos.utfpr.edu.br; ²Centro de Investigaciones Científicas Avanzadas (CICA), Universidade da Coruña, España ana.royer@udc.es ³Centro de Investigação de Montanha (CIMO) Instituto Politécnico de Bragança, Portugal ana.royer@ipb.pt, ffonseca@ipb.pt, tomasfig@ipb.pt., ⁴Instituto da Conservação da Natureza e das Florestas (ICNF), Bragança, Portugal. Jose.Rosa@icnf.pt

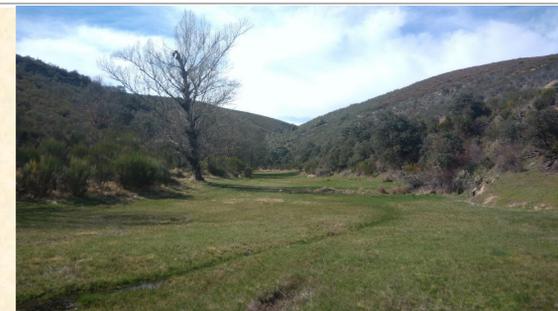
Foi também realizada uma análise comparativa de frações da bacia relevantes para a interpretação da sua resposta hidrológica, distinguindo-se a fração a montante do lameiro, as encostas drenado diretamente para o lameiro, e o próprio lameiro. Neste, o declive é significativamente menor do que nas restantes frações da bacia e, pelo contrário, o comprimento e a acumulação do fluxo são muito mais elevados. Estas últimas variáveis são significativamente maiores nas bacias com lameiros com rio do que nas sem rio (Gráfico).
